# Паспорт доступности объекта социальной инфраструктуры

## АКТ ОБСЛЕДОВАНИЯ объекта социальной инфраструктуры

- 1.1. Наименование (вид) объекта: МАОУ СОШ № 42;
- 1.2. Адрес объекта: 634000, Томская область, г. Томск, ул. Елизаровых д.47;
- 1.3. Сведения о размещении объекта
  - отдельно стоящее здание 3 этажа, 5815,8 кв.м;
  - наличие прилегающего земельного участка (да, нет); 10664 кв.м;
- 1.4. Год постройки здания 1973 г., последнего капитального ремонта 2012 г.;
- 1.5. Дата предстоящих плановых ремонтных работ: текущего 2018, капитального 2022;
- 1.6. Название организации (учреждения), (полное юридическое наименование – согласно Уставу, краткое наименование): Муниципальное автономное общеобразовательное учреждение средняя общеобразовательная школа № 42 г.Томска, МАОУ СОШ № 42 г.Томска;
- 1.7. Юридический адрес организации (учреждения): 634000, Томская область, г. Томск, ул. Елизаровых д.47;

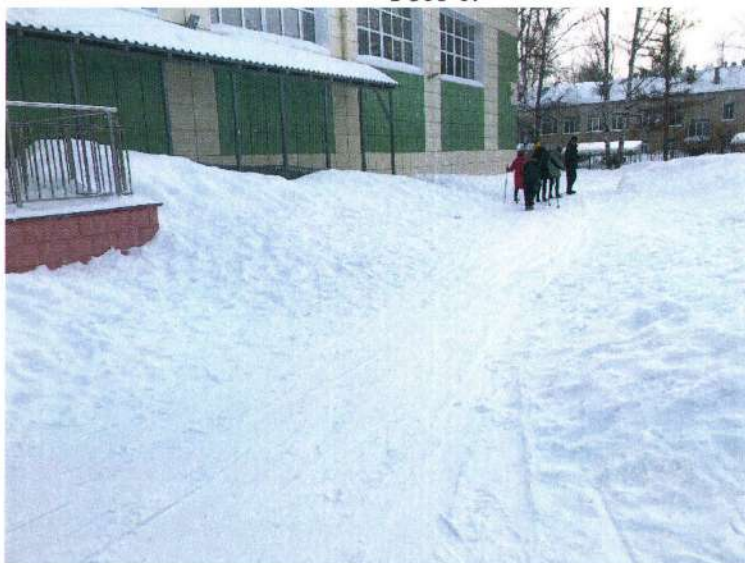
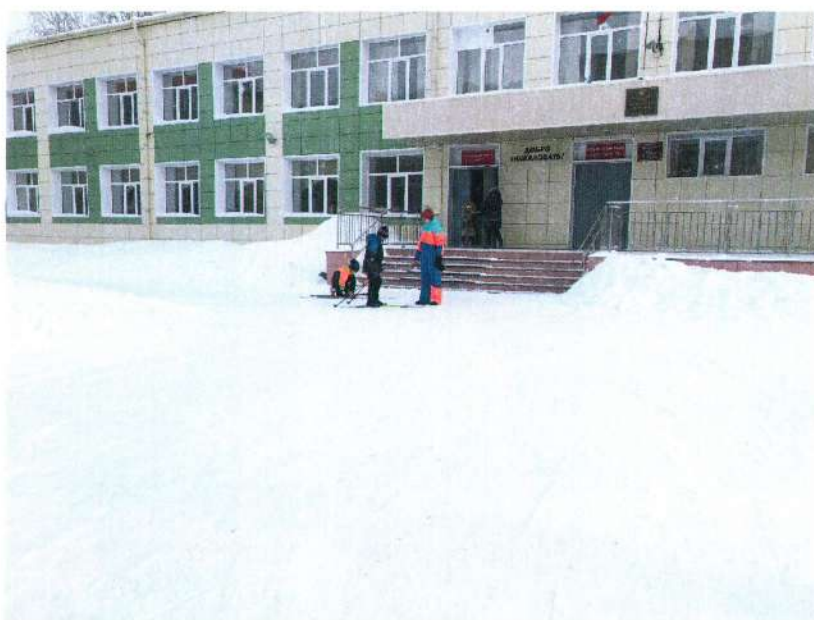
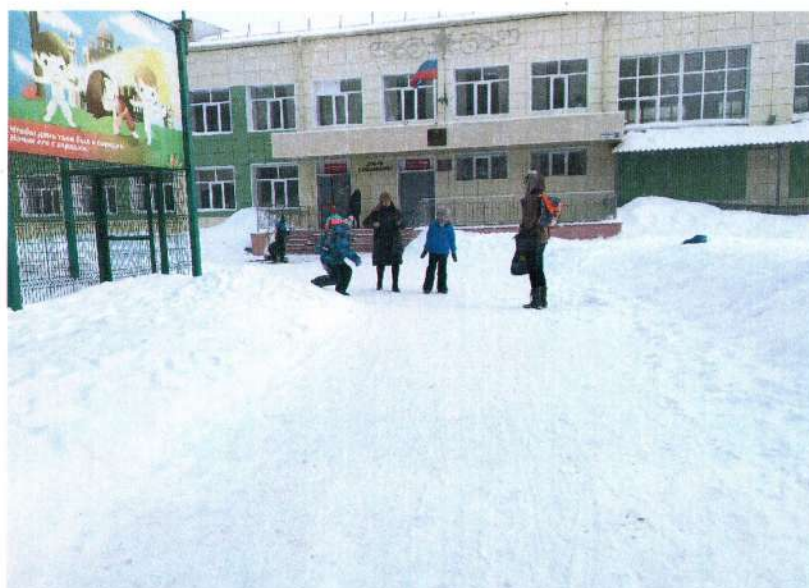
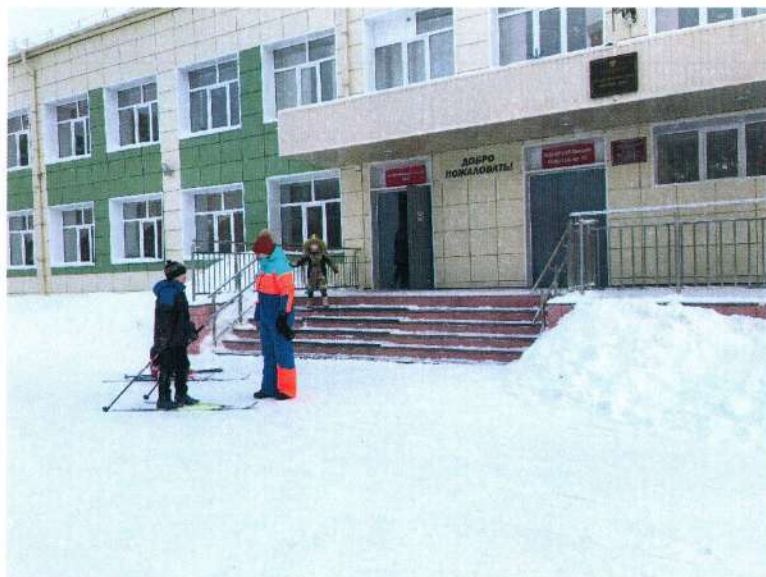
| № п/п | Наименование функционально-планировочного элемента | Наличие элемента | | Выявленные нарушения и замечания | | Работы по адаптации объектов | |
|---|---|---|---|---|---|---|---|
| 1.2 | Путь (пути) движения на территории | есть | 1-4 | Отсутствует визуальная и тактильная информация о путях следования к доступному для МГН входу. | К,О,С,Г,У | СП 59.13330.2012 п4.1<br>Установить визуальную и тактильную информацию о путях следования к доступному для МГН входу. | Текущий ремонт |

Комментарий к заключению: слабовидящему или тотально слепому затруднительно выполнять навигацию по территории объекта и проследовать ко входу в здание

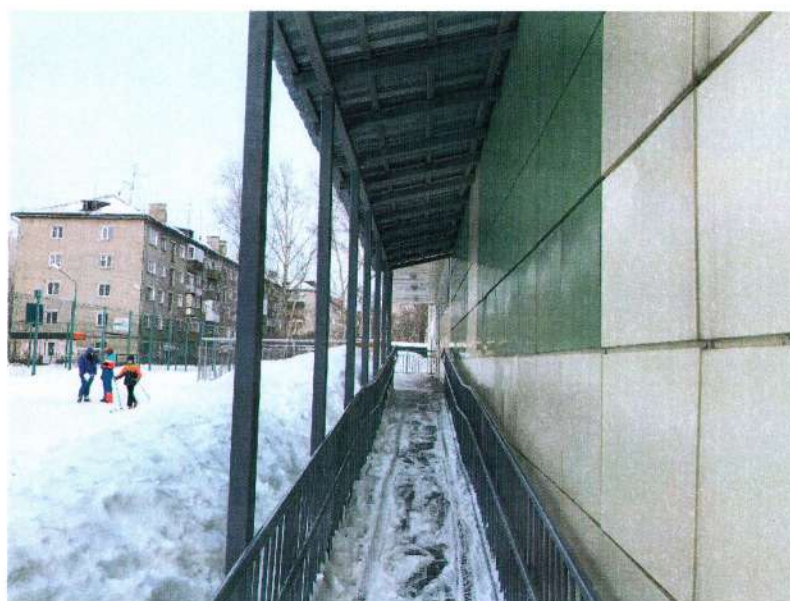
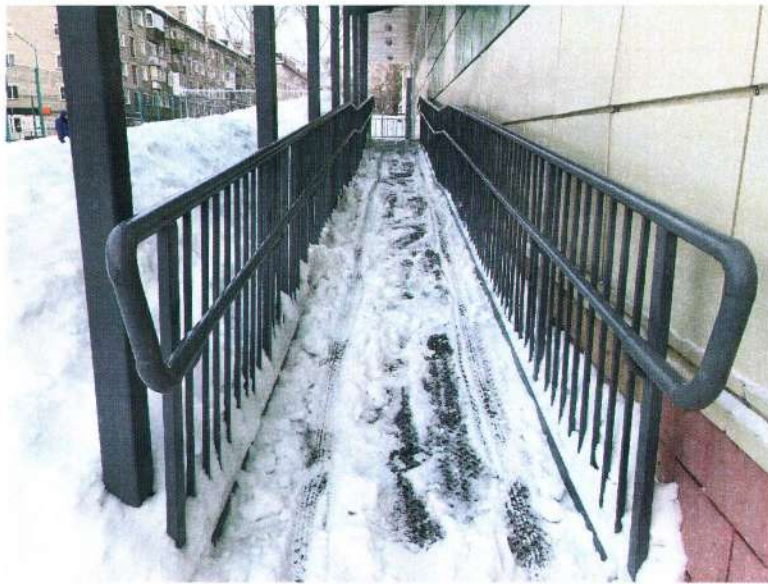
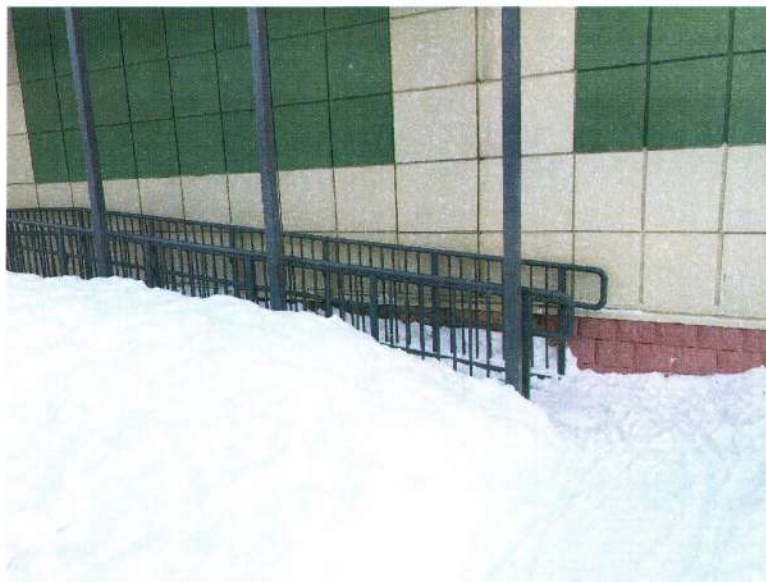
| № п/п | Наименование функционально-планировочного элемента | Наличие элемента | | Выявленные нарушения и замечания | | Работы по адаптации объектов | |
|---|---|---|---|---|---|---|---|
| 2.2 | Пандус (наружный) | есть | 5,13, 14 | Отсутствует покрытие, обеспечивающее должный коэффициент сцепления колёс с кресло-коляской в СМУ | К,О | СП 59.13330.2012 п4.1<br>Установить покрытие, обеспечивающее должный коэффициент сцепления колёс с кресло-коляской в СМУ | Текущий ремонт |

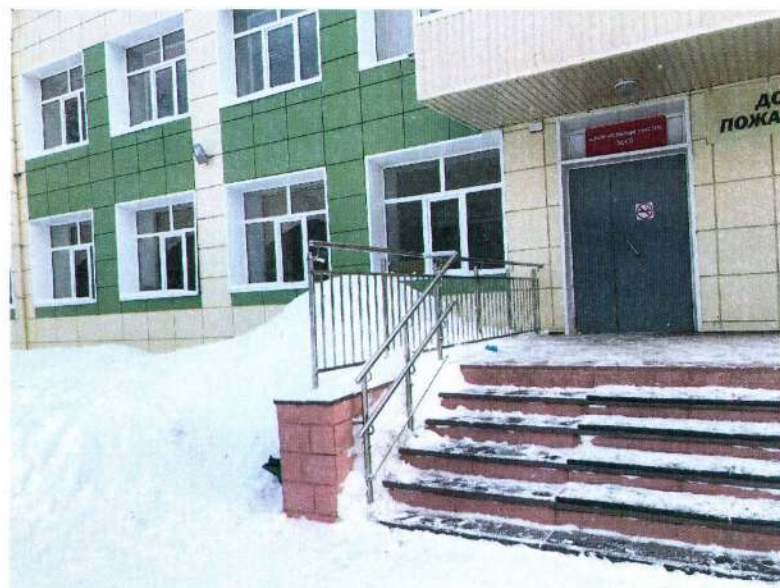
Фото 6.

| № п/п | Наименование функционально-планировочного элемента | Наличие элемента | | Выявленные нарушения и замечания | | Работы по адаптации объектов | |
|---|---|---|---|---|---|---|---|
| 2.1 | Лестница (наружная) | есть | 2,4, 6,12 | Отсутствует обозначение начала и конца марша для слабовидящих, отсутствуют разделительные поручни | С,Г,У | СП 59.13330.2012 п4.1, п5.1<br>Установить обозначение начала и конца марша для слабовидящих, оборудовать разделительными поручнями | Текущий ремонт |
| 2.4 | Дверь (входная) | есть | 6-7, 9, 11-12 | Отсутствуют контрастные обозначения | С | ГОСТ Р 52875 – 2007 п4.2.9<br>установить контрастные обозначения | Текущий ремонт |

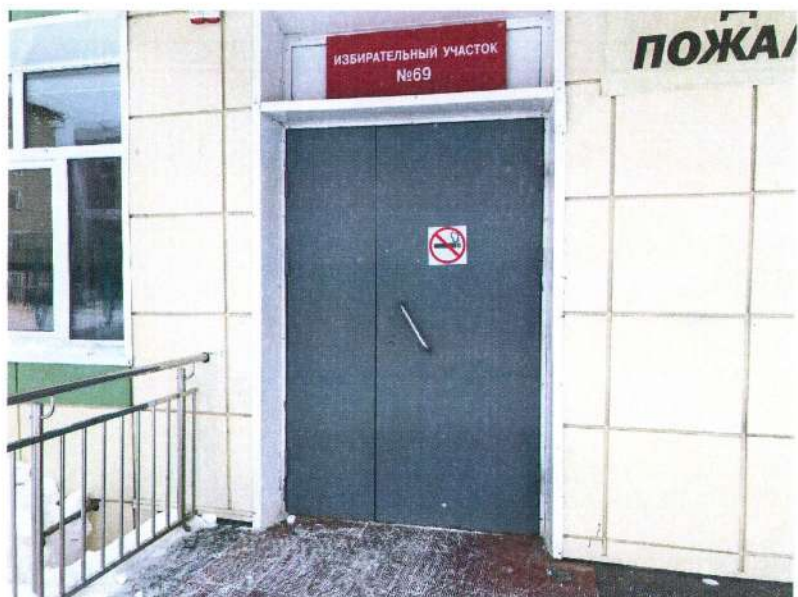
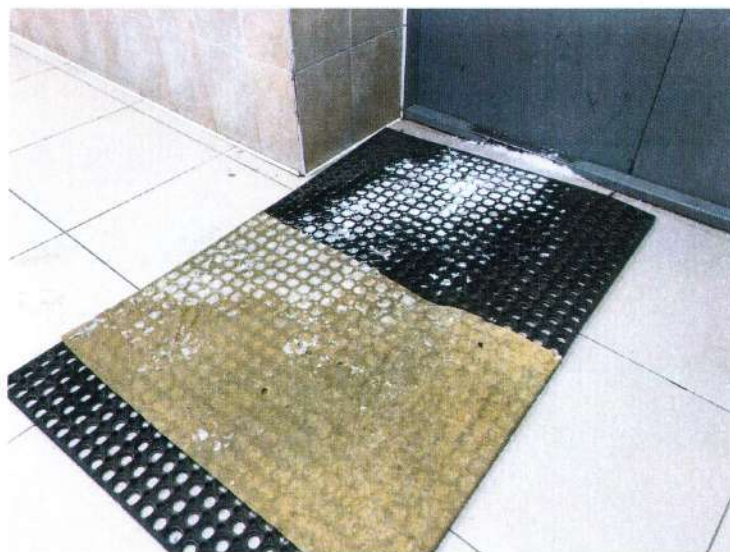
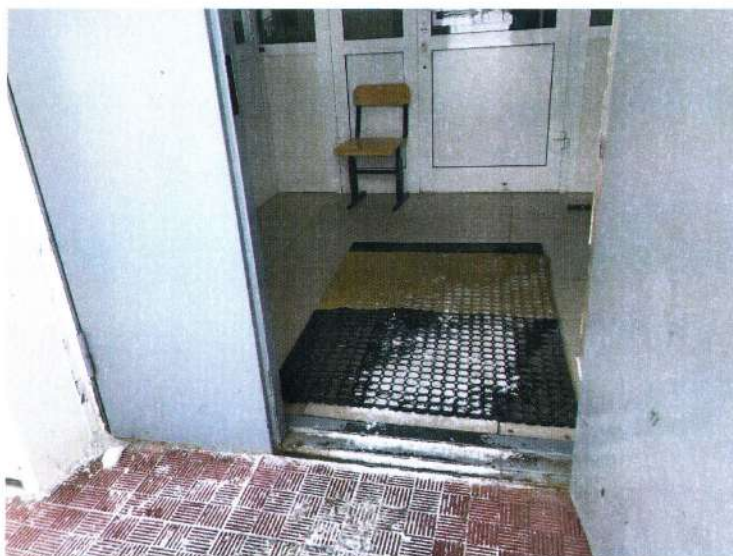
Комментарий к заключению: отсутствуют тактильные и/или контрастные обозначения для слабовидящих/тотально слепых групп населения

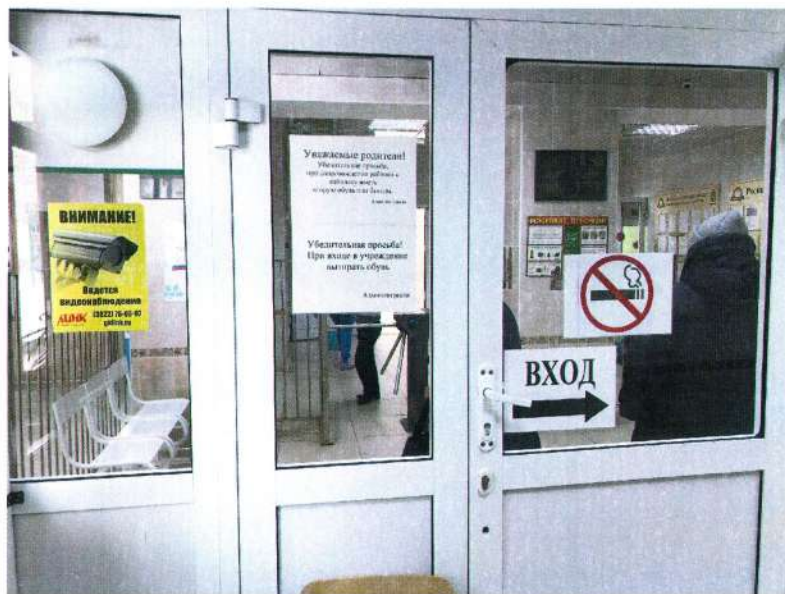
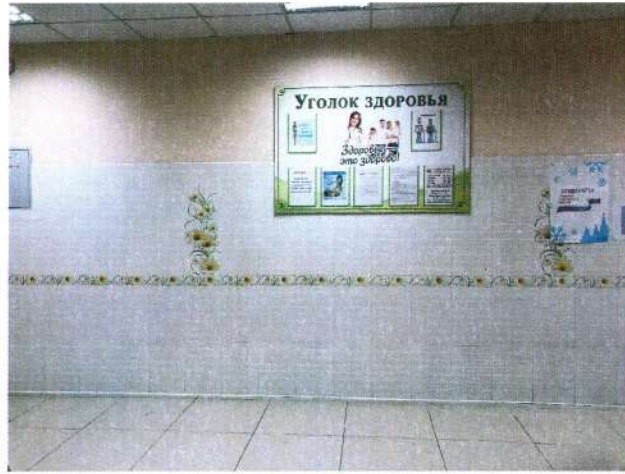
| № п/п | Наименование функционально-планировочного элемента | Наличие элемента | | Выявленные нарушения и замечания | | Работы по адаптации объектов | |
|---|---|---|---|---|---|---|---|
| 6.1 | Визуальные средства | Есть | 8,10, 29, 32, 33, 34 | Визуальные средства информации расположены неверно | К, О, Г, У | СП 59.13330.2012 п5.4, п5.5<br>корректно разместить визуальные средства информации | <b>Текущий ремонт</b> |

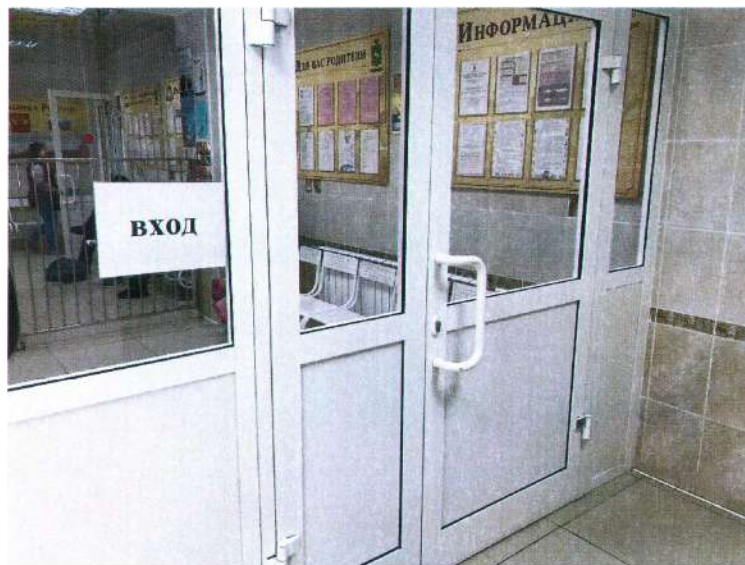
Фото 10.

| № п/п | Наименование функционально-планировочного элемента | Наличие элемента | | Выявленные нарушения и замечания | | Работы по адаптации объектов | |
|---|---|---|---|---|---|---|---|
| 2.3 | Входная площадка (перед дверью) | есть | 10 | Отсутствуют тактильные обозначения | С | ГОСТ Р 52875 – 2007 п4.2.9<br>Установить тактильные обозначения | Текущий ремонт |

| № п/п | Наименование функционально-планировочного элемента | Наличие элемента | | Выявленные нарушения и замечания | | Работы по адаптации объектов | |
|---|---|---|---|---|---|---|---|
| 3.1 | Коридор (вестибюль, зона ожидания) | есть | 10, 15-16 | Отсутствуют тактильные и звуковые обозначения | С, Г, У | ГОСТ Р 52875 – 2007<br>п4.1, п4.3<br>СП 59.13330.2012<br>п7.2, п5.5<br>Установить тактильные и звуковые обозначения | Текущий ремонт |

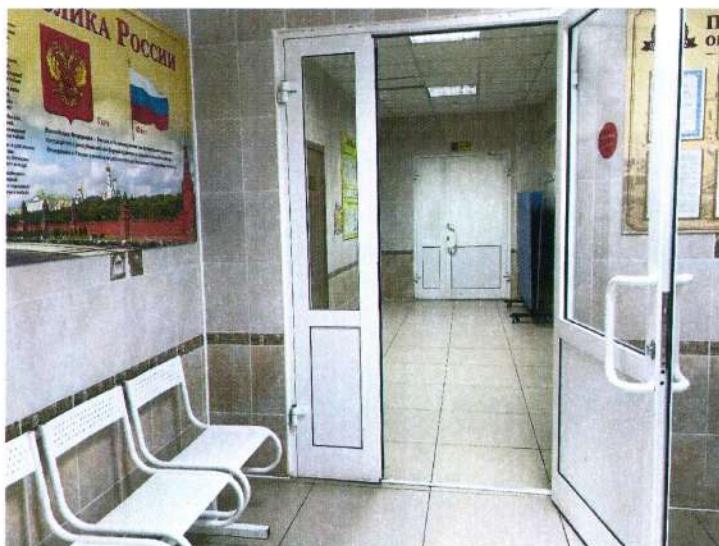
Фото 17.

| № п/п | Основные структурно-функциональные зоны | Состояние доступности, в том числе для основных категорий инвалидов** | Приложение |
|---|---|---|---|
| 3 | Путь (пути) движения внутри здания (в т.ч. пути эвакуации) | ДП-И (К, О), ДЧ-И (С, Г, У) | 10, 15-18, 20-24 |

| № п /п | Основные структурно-функциональные зоны объекта | Рекомендации по адаптации объекта (вид работы)* |
|---|---|---|
| 3 | Путь (пути) движения внутри здания (в т.ч. пути эвакуации) | Текущий ремонт |

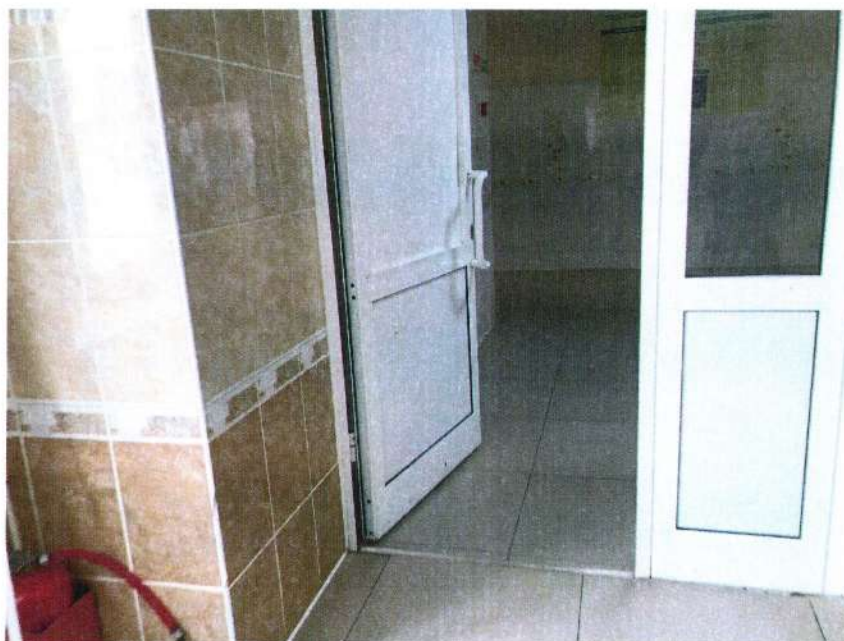
Фото 24.

| № п/п | Основные структурно-функциональные зоны | Состояние доступности, в том числе для основных категорий инвалидов** | Приложение |
|---|---|---|---|
| 4 | Зона целевого назначения здания (целевого посещения объекта) | ДП-И (О), ДЧ-И (К, С, Г, У) | 25-27, 29 |

| № п /п | Основные структурно-функциональные зоны объекта | Рекомендации по адаптации объекта (вид работы)* |
|---|---|---|
| 4 | Зона целевого назначения здания (целевого посещения объекта) | Капитальный ремонт |

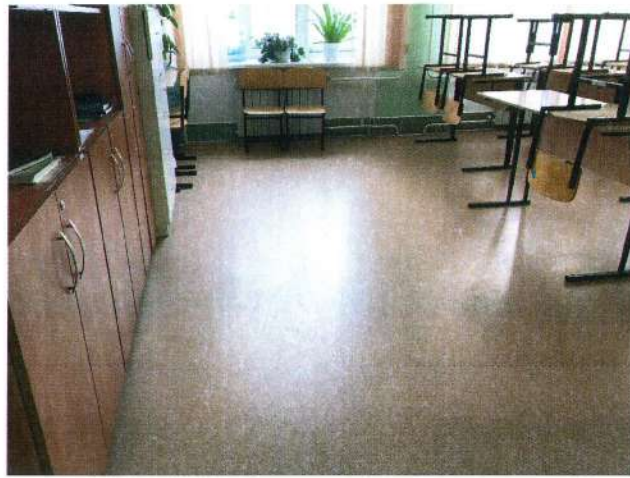
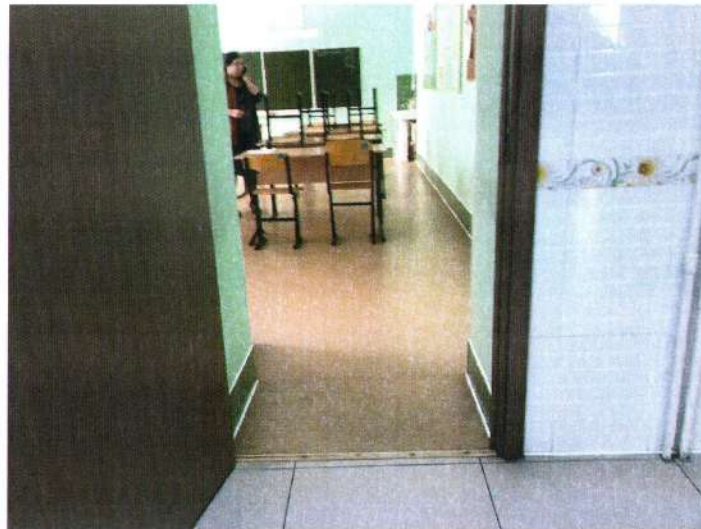
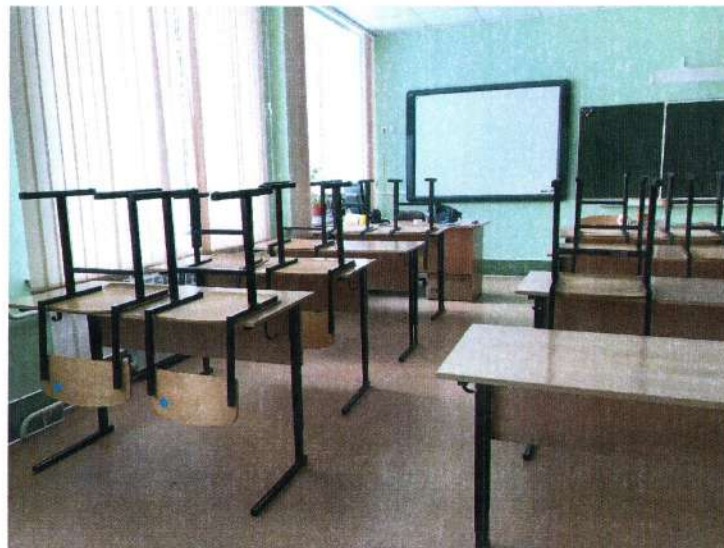
| № п/п | Наименование функционально-планировочного элемента | Наличие элемента | | Выявленные нарушения и замечания | | Работы по адаптации объектов | |
|---|---|---|---|---|---|---|---|
| 4.1 | Кабинетная форма обслуживания | есть | 25-27, 29 | Информация о кабинетах расположена неверно, отсутствуют световые сигнализирующие устройства для слабослышащих. | С, Г, У | СП 59.13330.2012 п7.1, п7.2, п5.4, п5.5<br>Корректно расположить информацию о кабинетах, установить световые сигнализирующие устройства для слабослышащих. | Капитальный ремонт |

Комментарий к заключению: следует разместить графические обозначения кабинетов и прочего для людей с нарушениями умственного развития

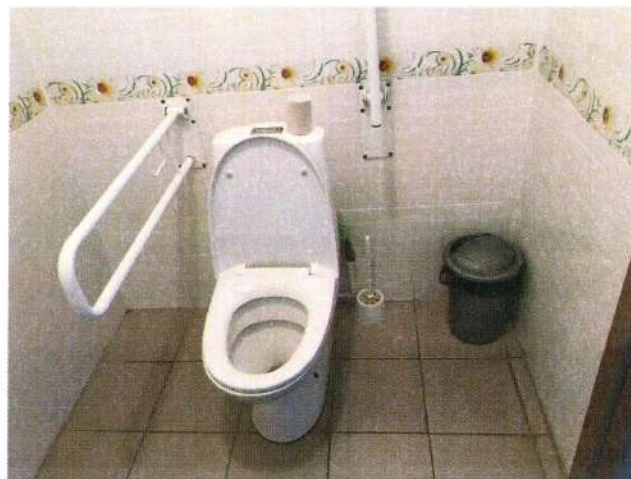
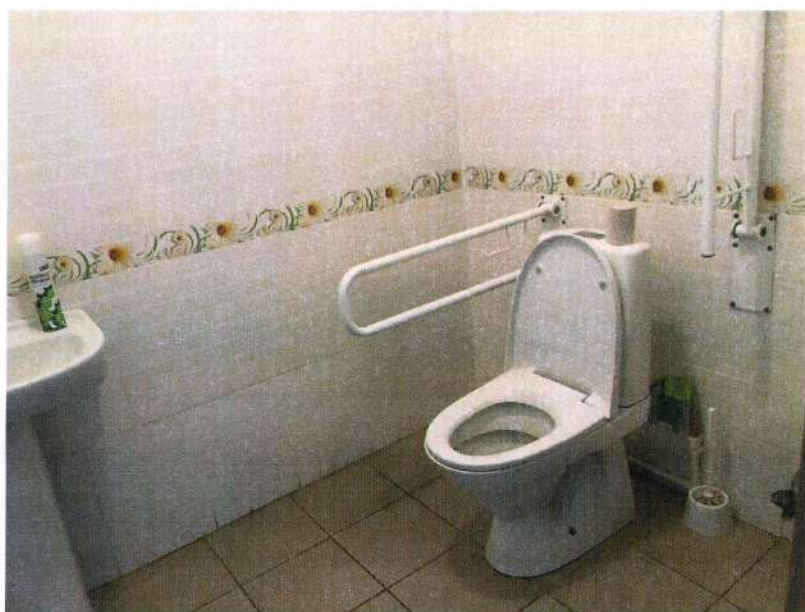
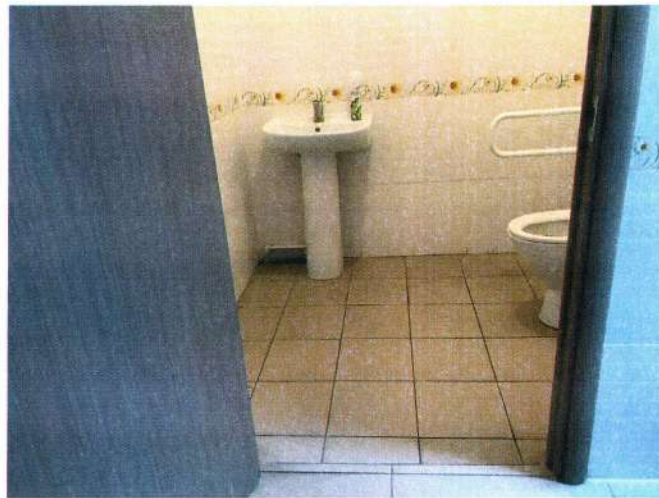
| № п/п | Наименование функционально-планировочного элемента | Наличие элемента | | Выявленные нарушения и замечания | | Работы по адаптации объектов | |
|---|---|---|---|---|---|---|---|
| 5.1 | Туалетная комната | есть | 28, 30-33 | Отсутствует тревожная кнопка | К, О, С, Г, У | СП 59.13330.2012 п5.3 установить тревожную кнопку | Текущий ремонт |

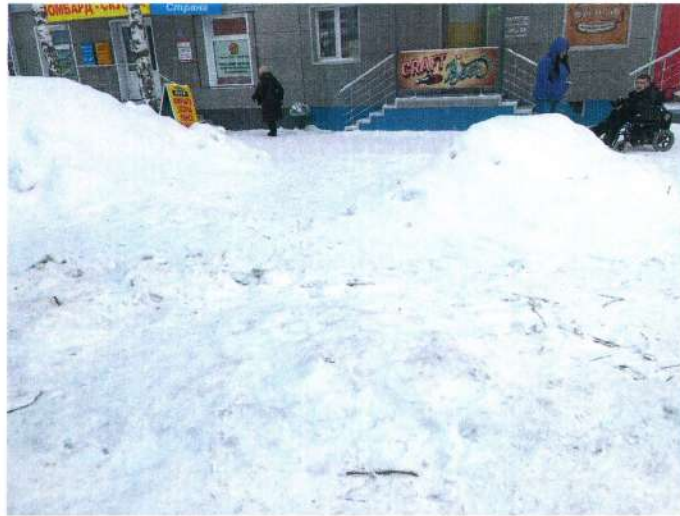
Фото 35.

| № п/п | Основные структурно-функциональные зоны | Состояние доступности, в том числе для основных категорий инвалидов** | Приложение |
|---|---|---|---|
| 7 | Пути движения к объекту (от остановки транспорта) | ДУ | 35-44 |

| 7 | Пути движения к объекту (от остановки транспорта) | Капитальный ремонт |

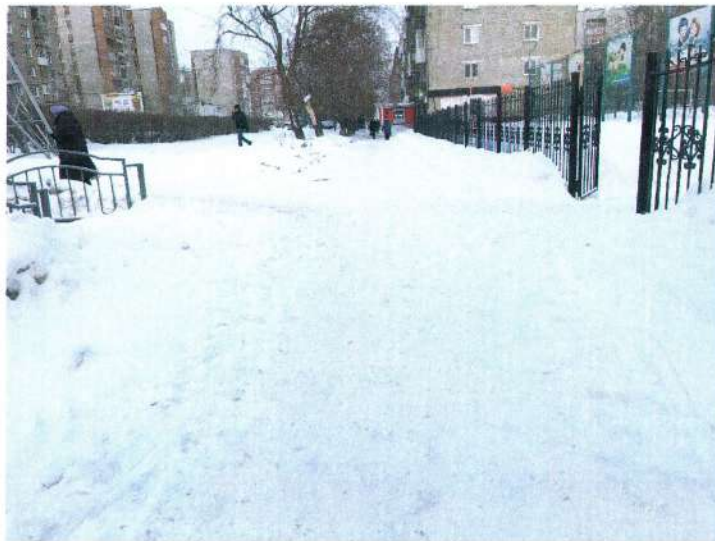
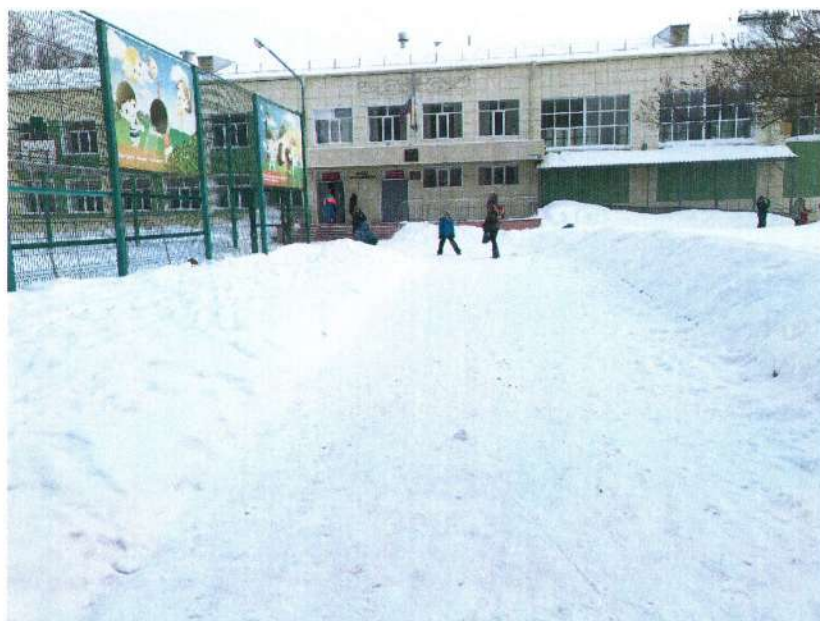
| № п/п | Наименование функционально-планировочного элемента | Наличие элемента | | Выявленные нарушения и замечания | | Работы по адаптации объектов | |
|---|---|---|---|---|---|---|---|
| 1.1 | Вход (входы) на территорию | есть | 40, 45 | Отсутствует визуальная и тактильная информация о путях следования на территорию. | К, О, С, Г, У | СП 59.13330.2012 п4.1<br>Установить визуальную и тактильную информацию о путях следования на территорию. | Текущий ремонт |

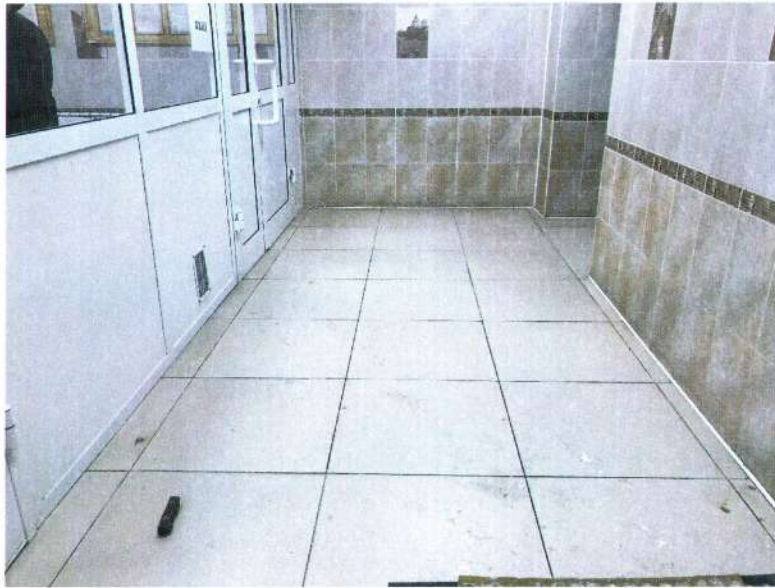
Фото 46.

| № п/п | Наименование функционально-планировочного элемента | Наличие элемента | | Выявленные нарушения и замечания | | Работы по адаптации объектов | |
|---|---|---|---|---|---|---|---|
| 2.5 | Тамбур | есть | 46,9 | Грязезащитное покрытие не закреплено | | | |
